„Virtuelle“ Exkursion zur Großbrutschung Brechries bei Bad Feilnbach

von Thomas Galleman
Mitglied im VDV seit 1986

Die Großrutschung Brechries

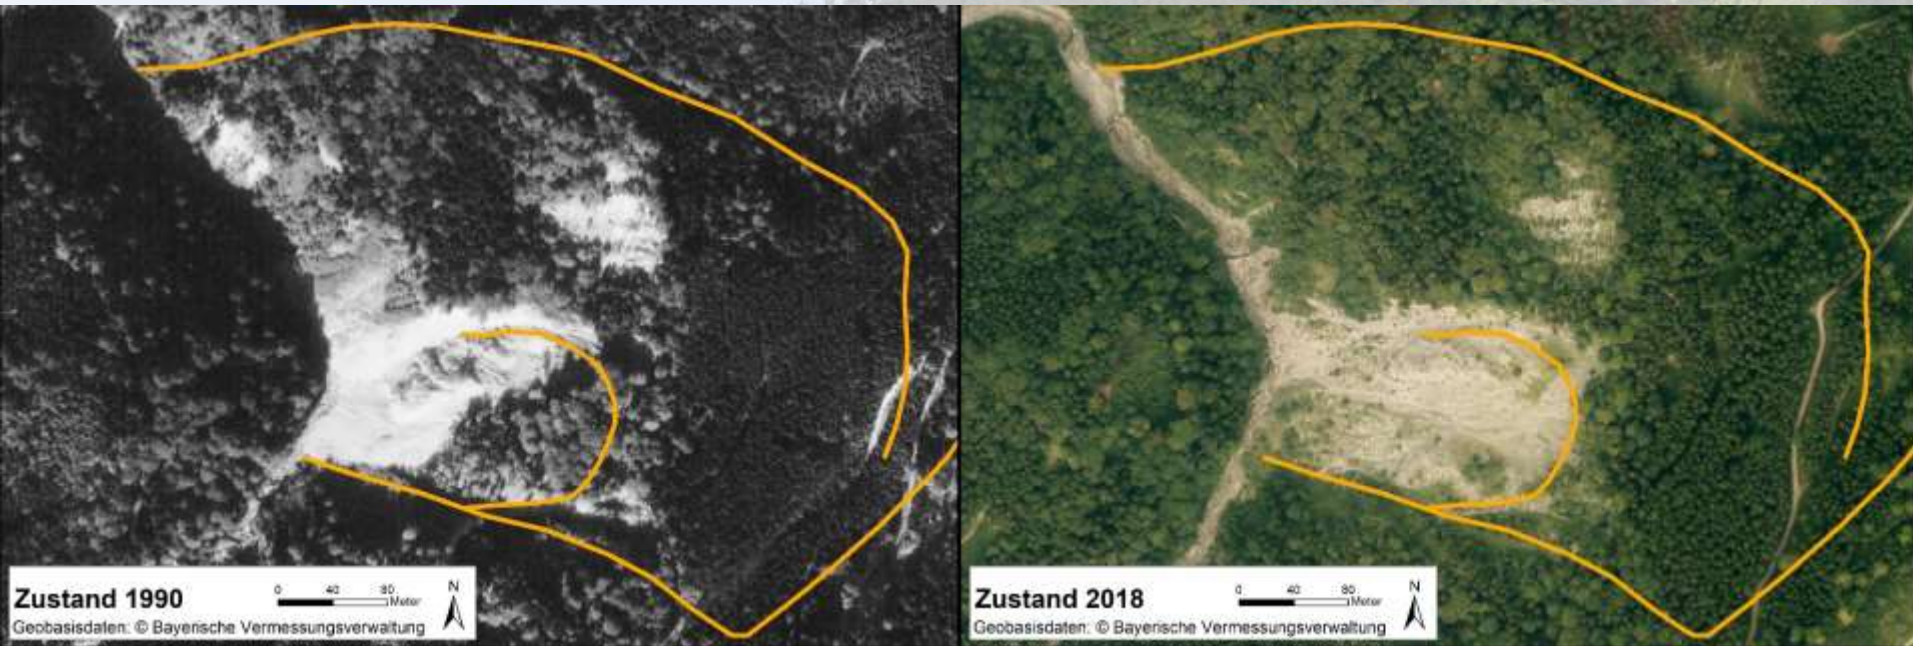
Großrutschung Brechries in der Orthophotokarte:

Bei einem Felssturzereignis 1998 gelangten bis zu 20.000 m³ Gestein in den Jenbach. Die Veränderungen im Hang sind in den Orthophotokarten deutlich erkennbar. Der Damm wurde mit einem Bagger teilweise abgetragen. Dabei wurde die Bachsohle am Fuß der Rutschung Brechries bewusst etwas angehoben, um eine höhere Stützlast zu erzeugen. Mit ähnlichen Ereignissen muss an dieser Stelle jederzeit wieder gerechnet werden. Daher wurde in den Folgejahren vom Wasserwirtschaftsamt (WWA) Rosenheim die Sanierung der bereits vorhandenen Sperrerbauwerke vorangetrieben. Und: Am Gegenhang wurde eine geodätische Messstation errichtet. Dorthin führt nun unser Weg ...

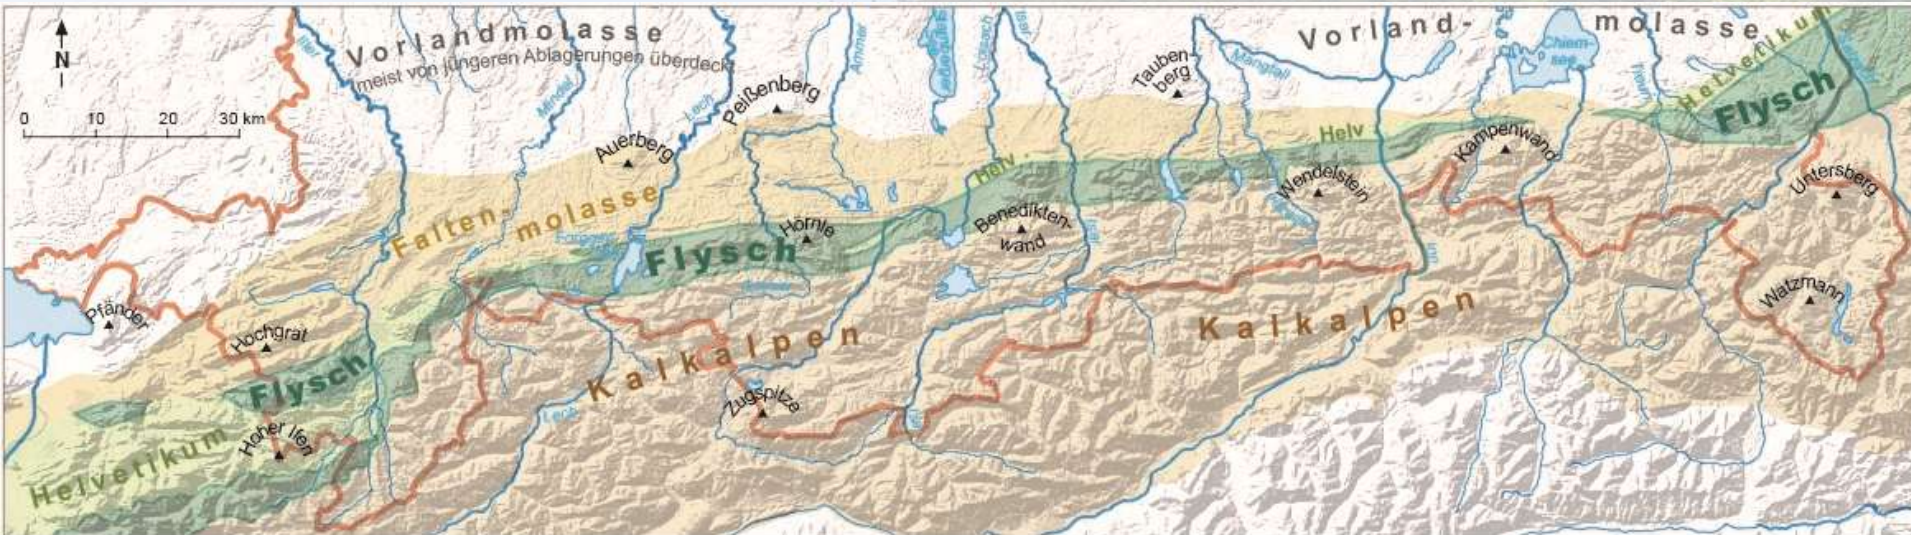
Der Begriff Flysch (gesprochen „Flüsch“) stammt ursprünglich aus der Schweiz und steht dort für blättrige, leicht verwitternde sandig-mergelige Gesteine, die mit härteren Festgesteinen, meist Sandsteinen oder Kalken, Wechsellagerungen bilden. Heute wird der Begriff Flysch weltweit für Gesteinsfolgen verwendet, die aus untermeerischen Trübeströmen (Turbidite) entstanden sind, einem Gemisch aus Wasser, Schlamm und Gesteinsteilchen.

Gesteine der verschiedenen Flysch-Einheiten bilden in Oberbayern den Nordrand der Bayerischen Alpen. Hier zieht das Band der Flysch-Serien vom Trauchberg über das Hörnle-Aufacker-Massif, die Tölzer und Tegernseer Berge bis zum Samerberg. Nach einer Unterbrechung bis Bergen setzt nach Osten zu der Flysch wieder großflächiger ein und bildet Fürstberg, Sulzberg, Teisenberg und Högl. /Poschinger 2020/

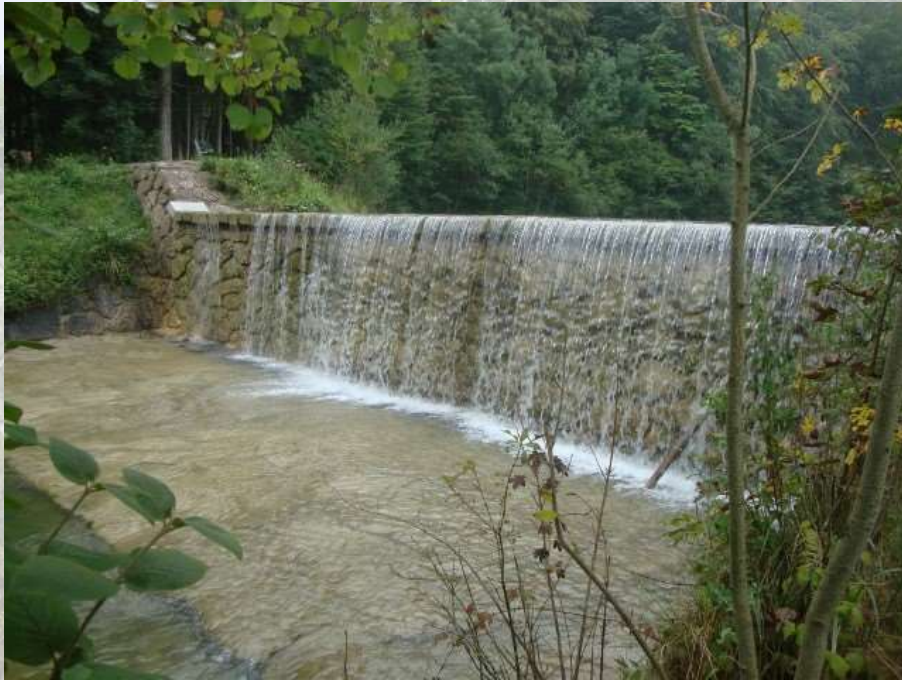
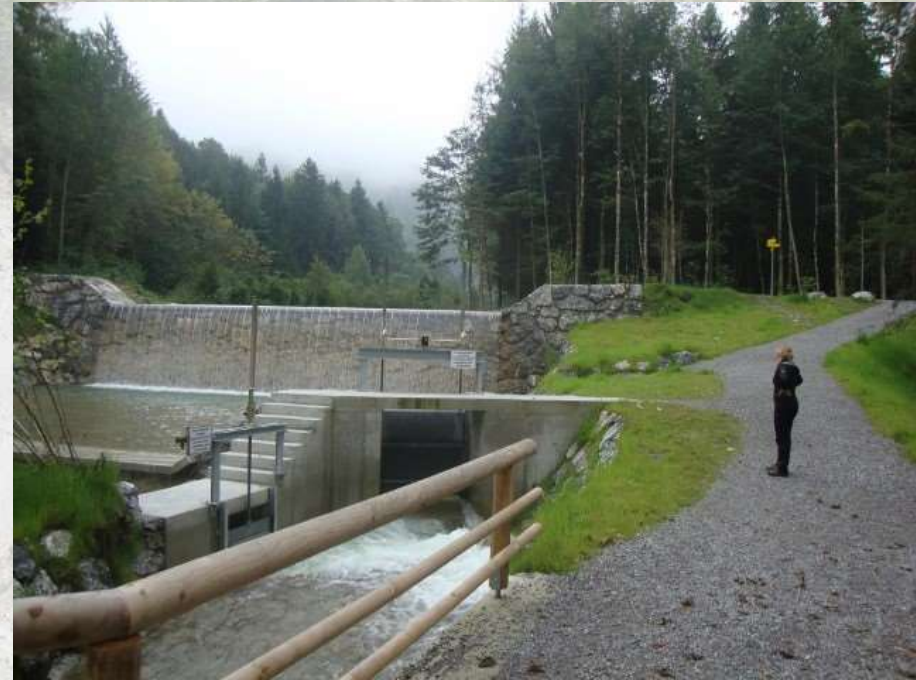
Wildbachsperren

Alt und Neu

Vor rund 130 Jahren wurde erstmals mit der Wildbachverbauung am Jenbach begonnen. Durch das königliche Straßen- und Flussbauamt Rosenheim wurden 30 Wildbachsperrren am Jenbach errichtet, die seitdem kontinuierlich instand gehalten sowie ergänzt werden. /WWA Rosenheim/

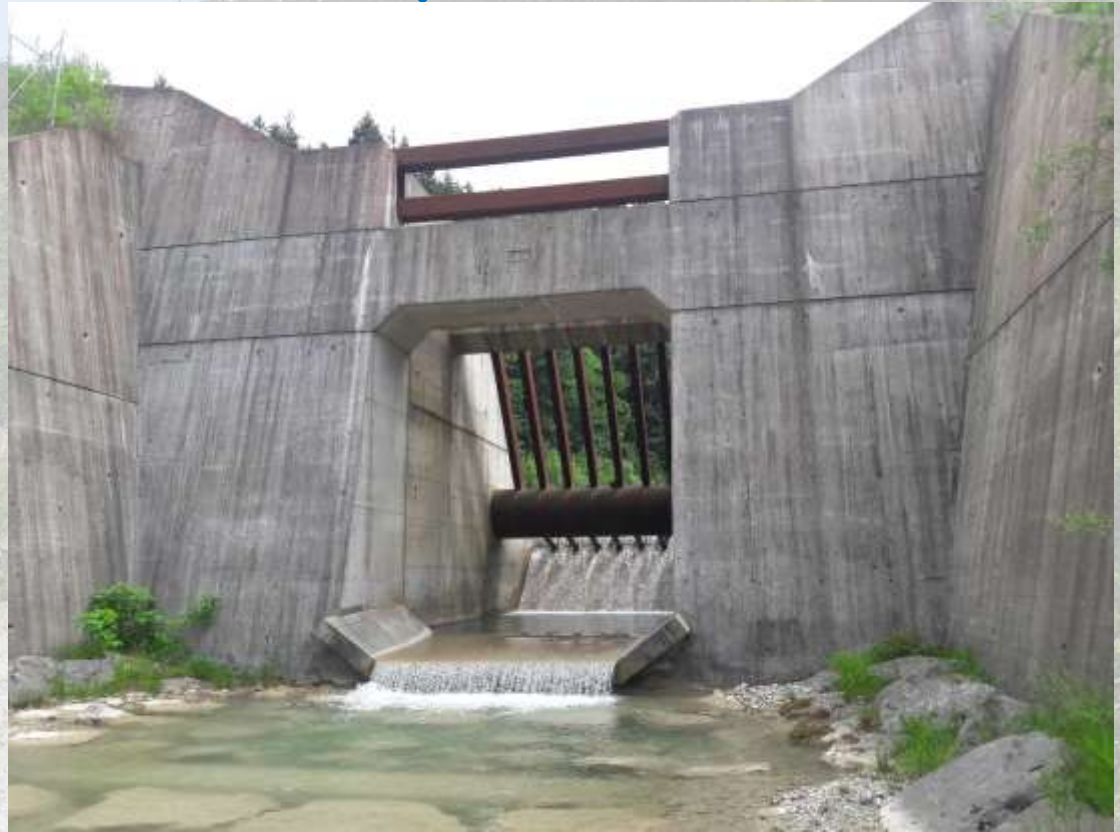
Große Geschiebesortiersperre

Zum Schutz vor Hochwasser und Muren wurde 2010 die neue Geschiebesortiersperre fertiggestellt. Die vorherige Betonsperre war nicht mehr standsicher und bot somit keine ausreichende Sicherheit mehr vor den Wildbachgefahren.

Zielsetzung der Baumaßnahme war die Sortierung des Geschiebes. Große Gesteinsbrocken werden im Rückhalteraum abgelagert, während Feinsedimente und kleine Geschiebefraktionen durch das neue Bauwerk durchgeleitet werden. Dadurch verlandet der Geschieberückhalteraum weniger schnell und nicht schadbringendes Geschiebe bleibt dem Gewässer erhalten, wodurch die ökologischen Verhältnisse des Jenbachs verbessert werden. /WWA Rosenheim/

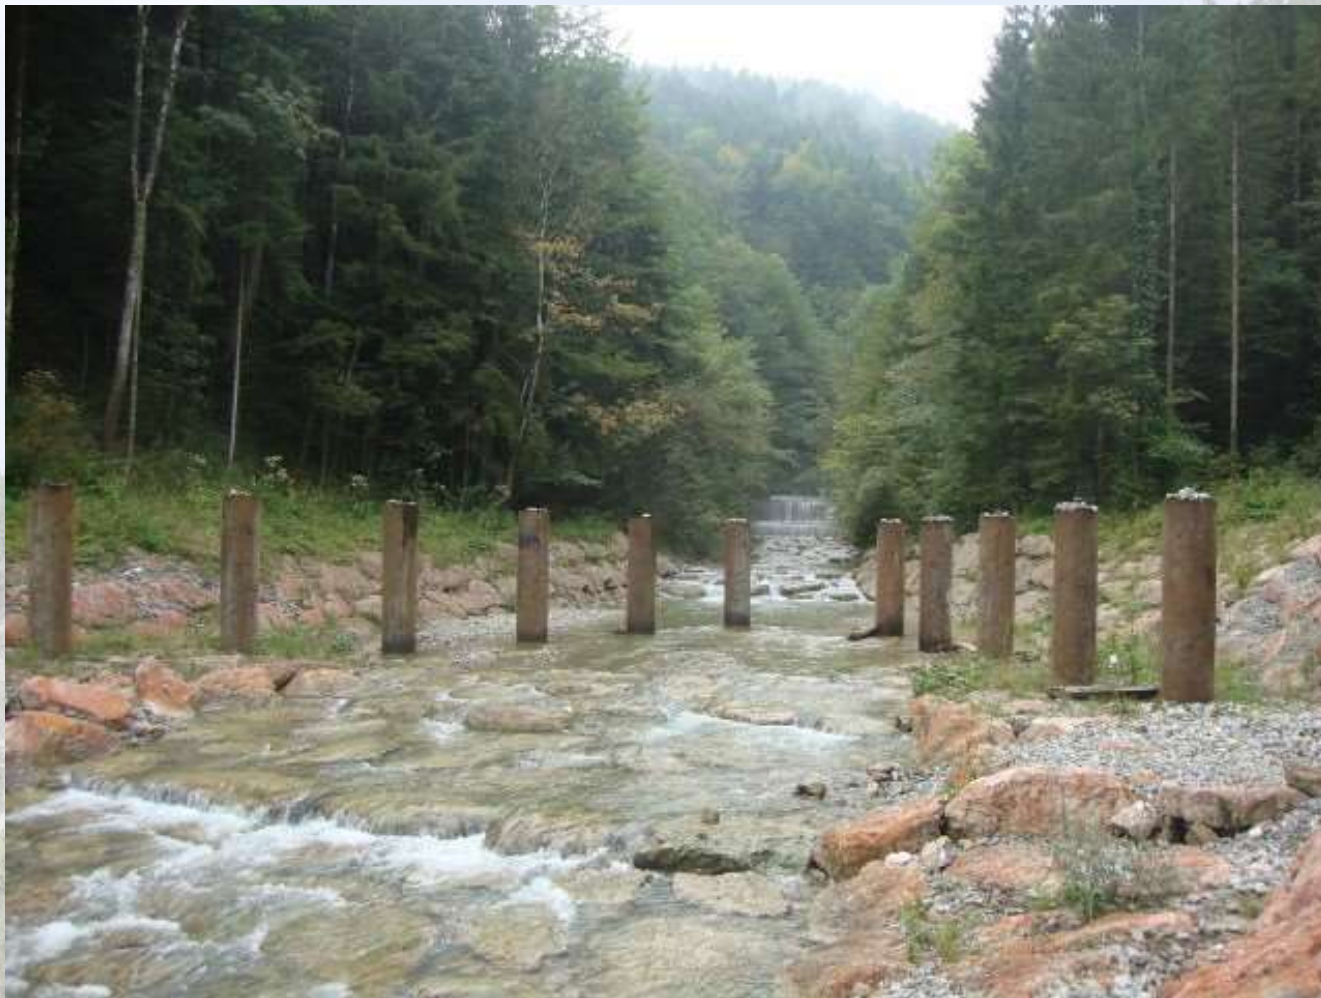
Ein Wildholzrechen etwa 200 m oberhalb der Sperre ist ebenfalls Teil der Maßnahme. Damit sollen „Verstopfungen“ durch Baumstämme an der Sortiersperre vermieden werden.

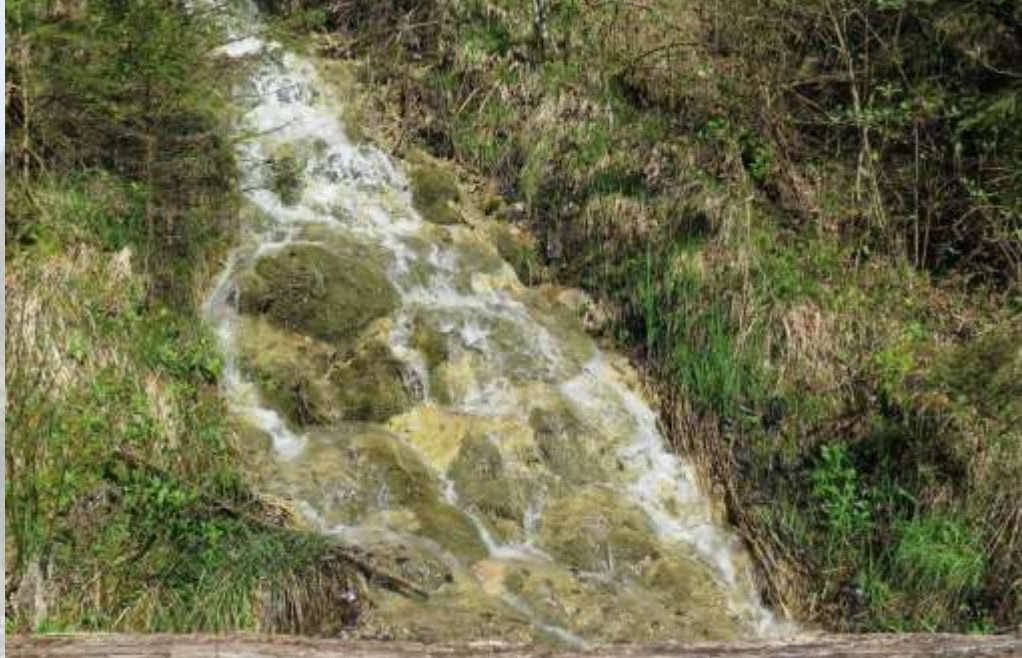
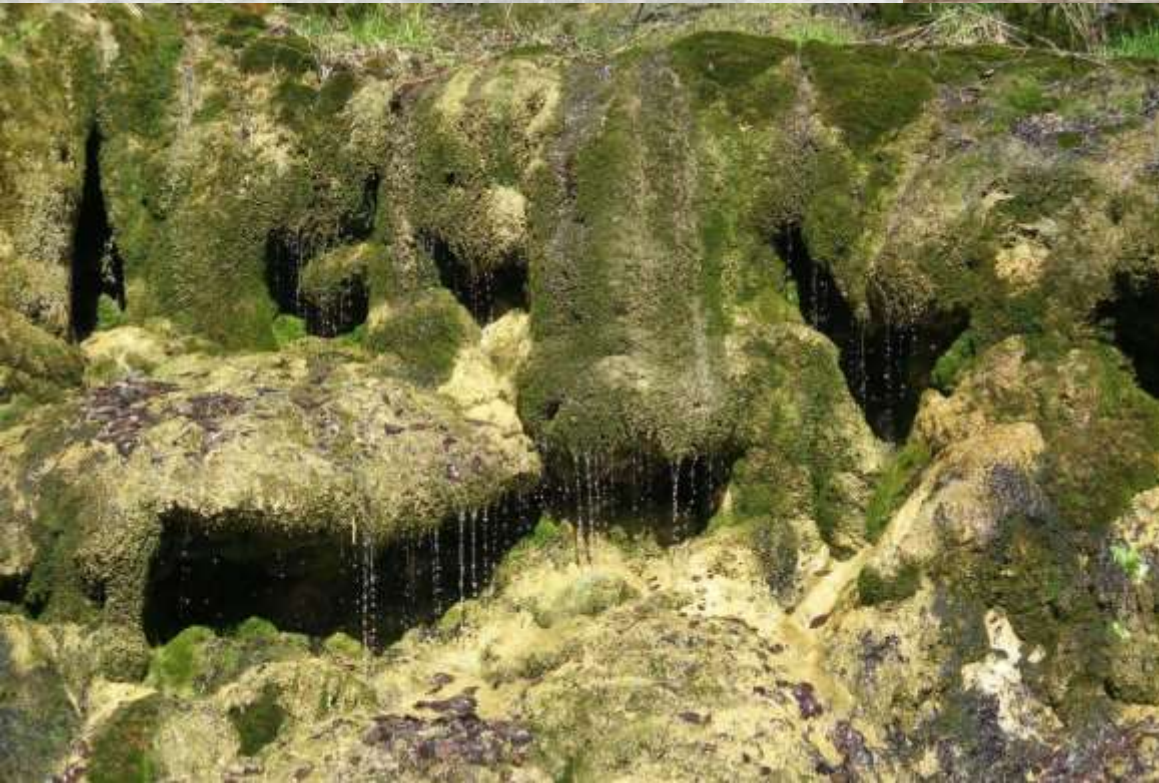
Fotos: Almvolk.net

...vorbei auch an
wunderschön
ausgeformten
Sinterstufen

Sinter, Mineralabsatz
(meist aus [Calcit](#)) in
kristalliner oder amorpher
Form z.B. an Quellen und
Fließgewässern.

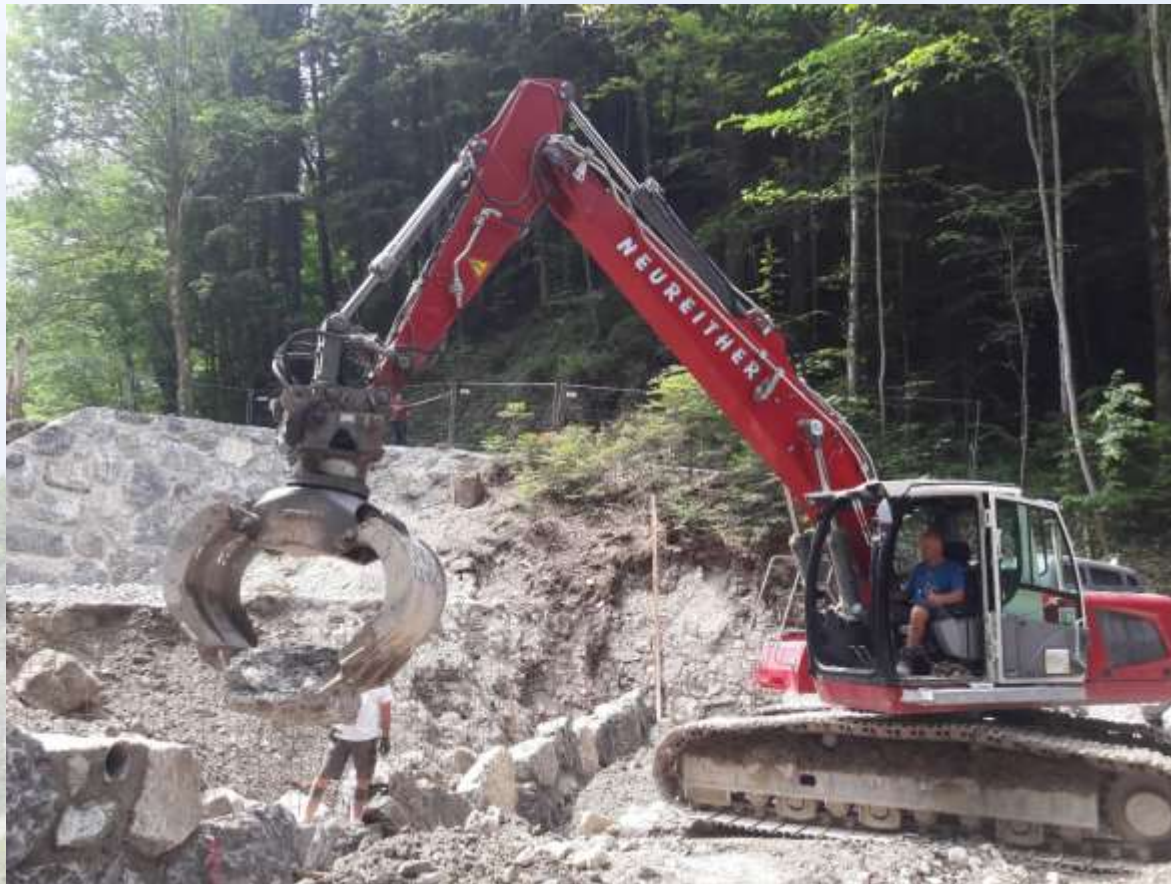
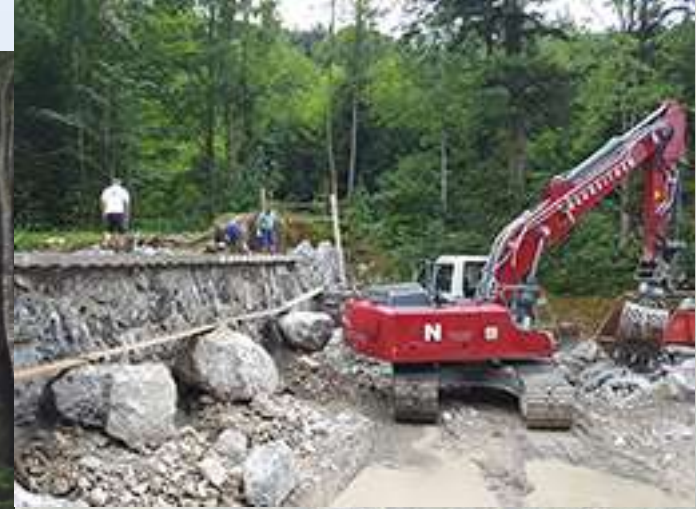
Ab 2013 wurde mit der Sanierung von Sperrenbauwerken begonnen, die sich teilweise in sehr schlechtem Zustand befanden.

Dabei bleiben die ursprünglichen Bauwerke erhalten. Das neue Bauwerk wird der alten Sperre vorgesetzt. Insgesamt wurden bislang sechs Sperren saniert, weitere sind in den nächsten Jahren geplant. /WWA Rosenheim/

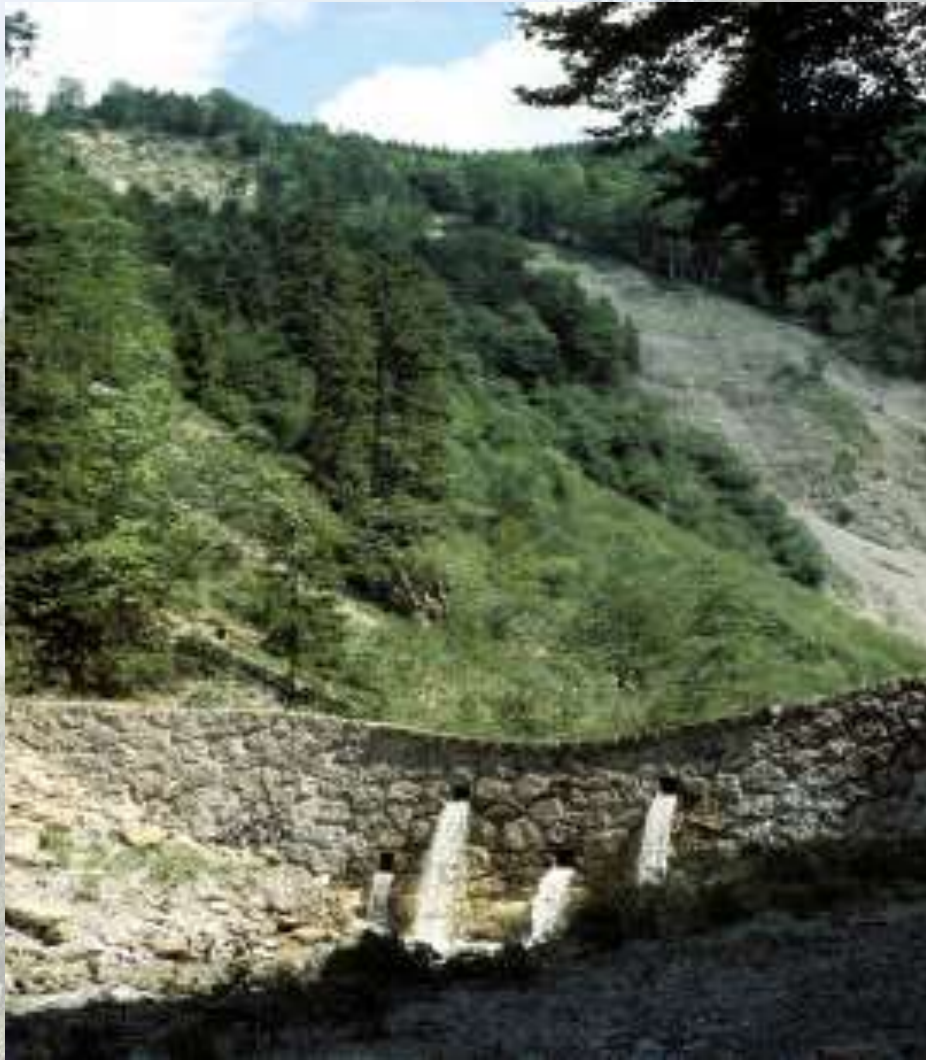
Die Konsolidierungssperre am Fuß der Großrutschung Brechries

1985: Die Sperre ist gerade fertiggestellt. Gut zu erkennen sind die drei funktionierenden Wasserdurchläufe.

Der Rutschhang ist im linken Teil noch dicht mit Vegetation bedeckt.

Die Sperre hat die Aufgabe den instabilen Hang durch eine Anhebung der Bachsohle zu stützen. Der Feststoffeintrag in den Bach soll reduziert werden.

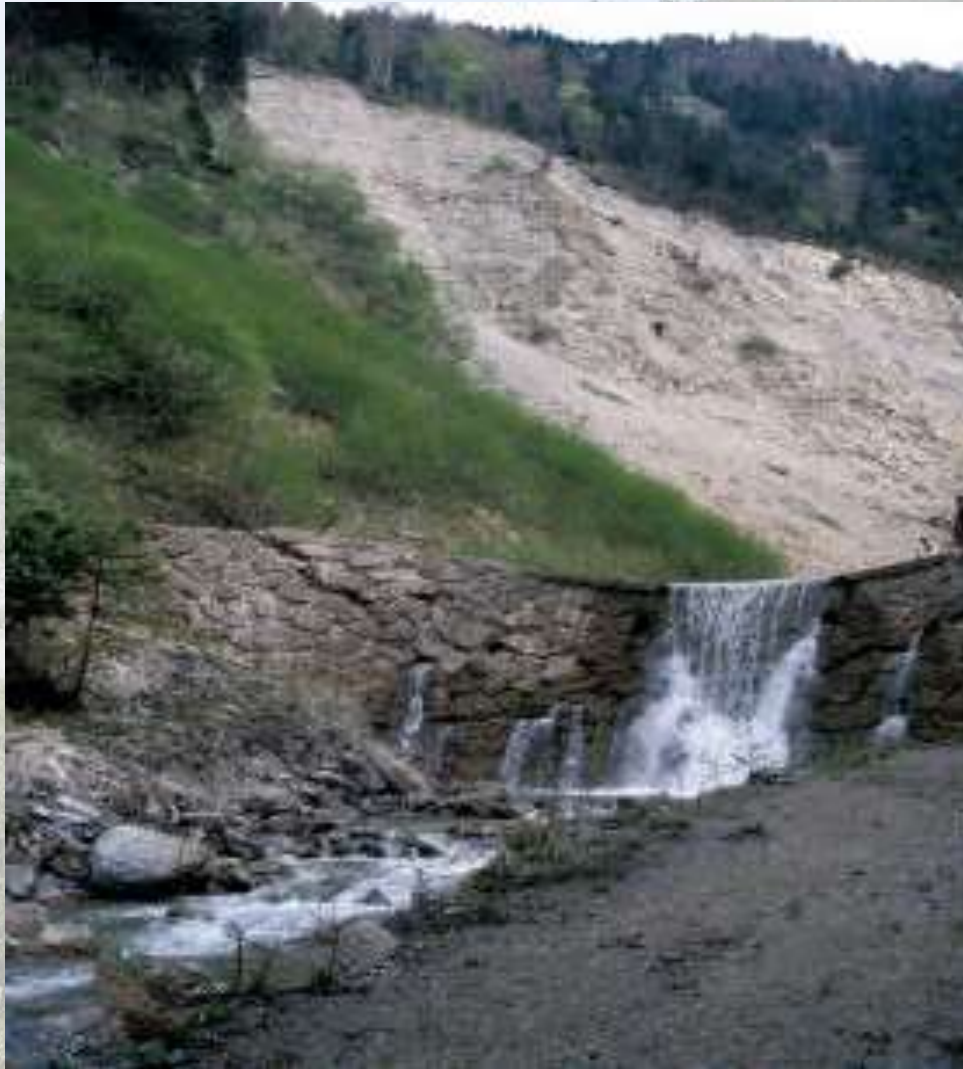
Die Konsolidierungssperre am Fuß der Großrutschung Brechries

1987: Das Wasser läuft bereits in großen Teilen über die obere Kante der Sperre. Das Bachbett ist somit bereits angehoben.

Erkennbar sind aber auch breite Risse im bergseitigen Flügel der Sperre. Die gesamte Sperre wird durch den Druck der Rutschmasse gestaucht. Auch die Vegetation ist in großen Teilen abgerutscht.

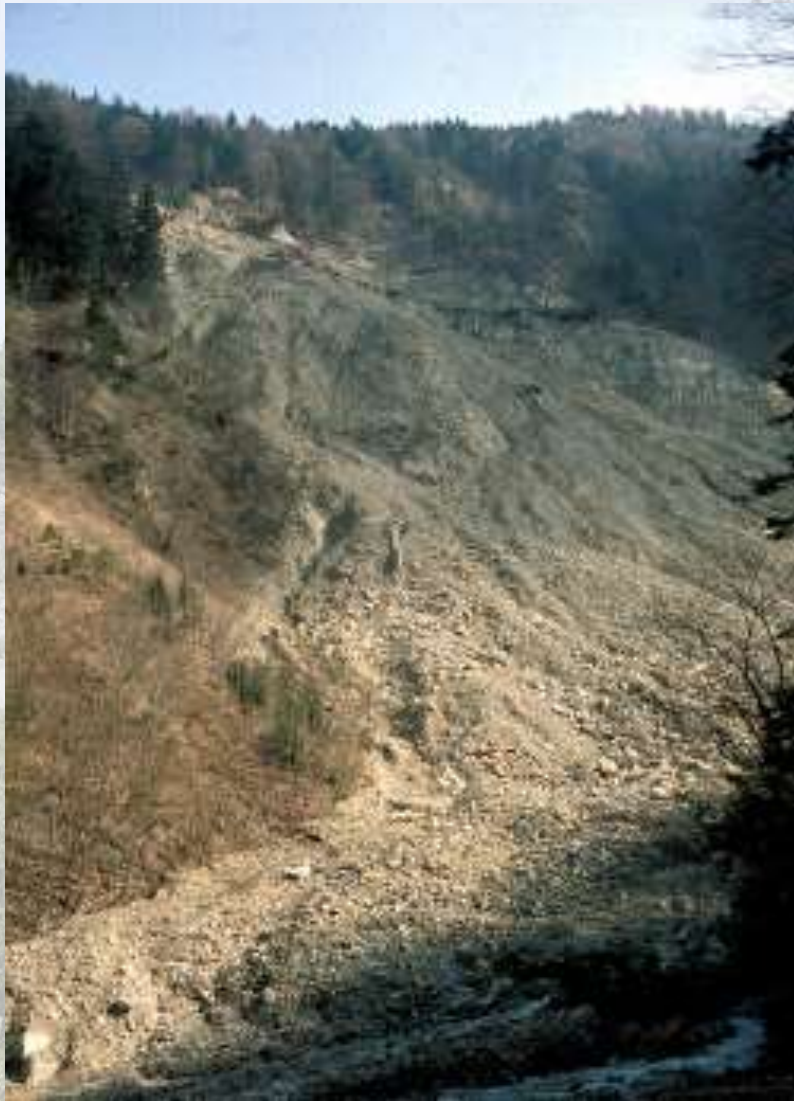
Die Konsolidierungssperre am Fuß der Großrutschung Brechries

1998: Die Konsolidierungssperre ist nach dem Ereignis (Kombination aus Felsstürzen und Sekundärrutschung nahe dem Hangfuß) komplett verschüttet. Auf eine Wiederfreilegung wurde bewusst verzichtet, um die Stützlast am Hangfuß nicht unnötig herabzusetzen.

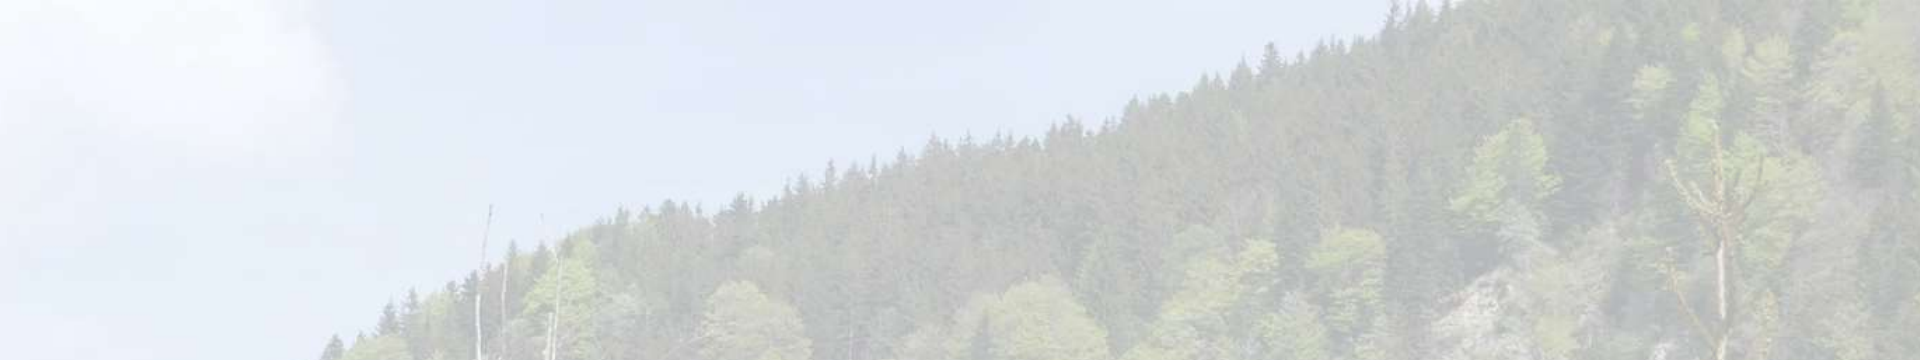
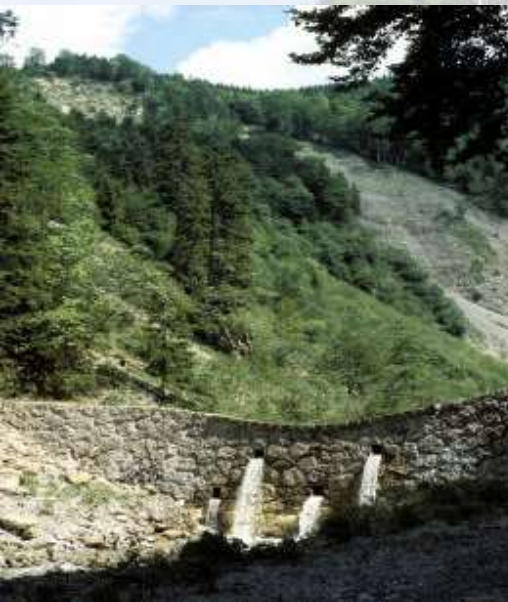
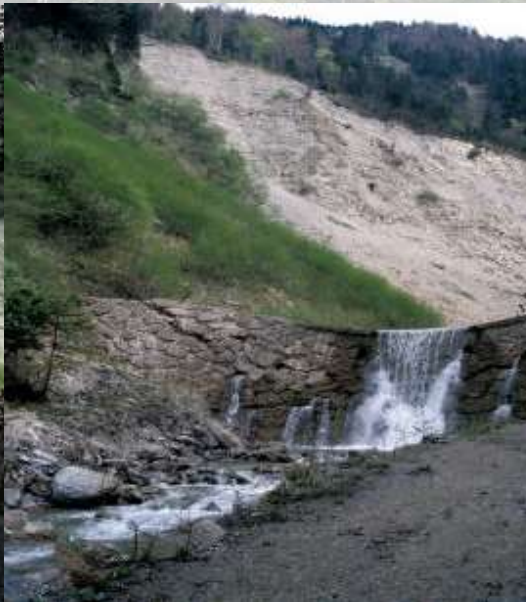
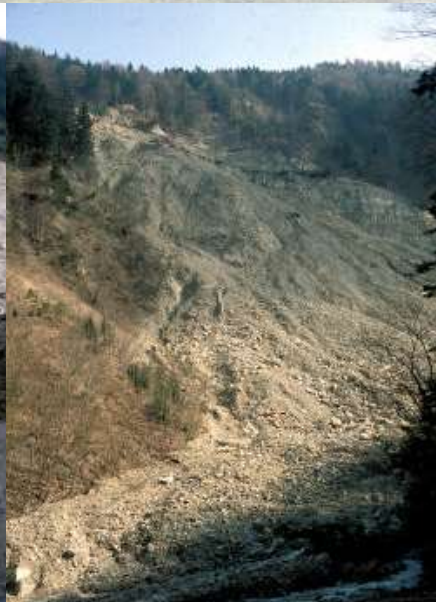
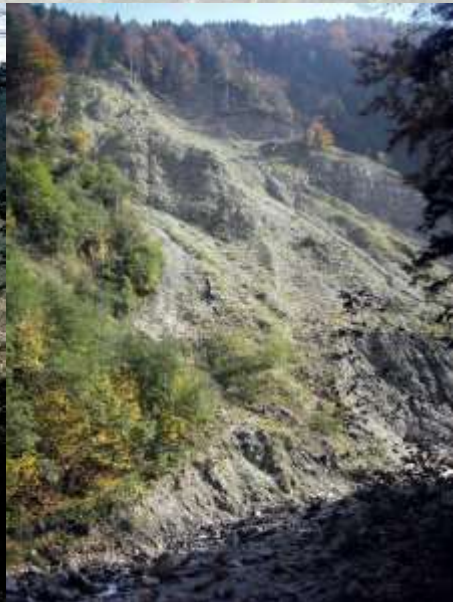
1985

1987

1998

2007

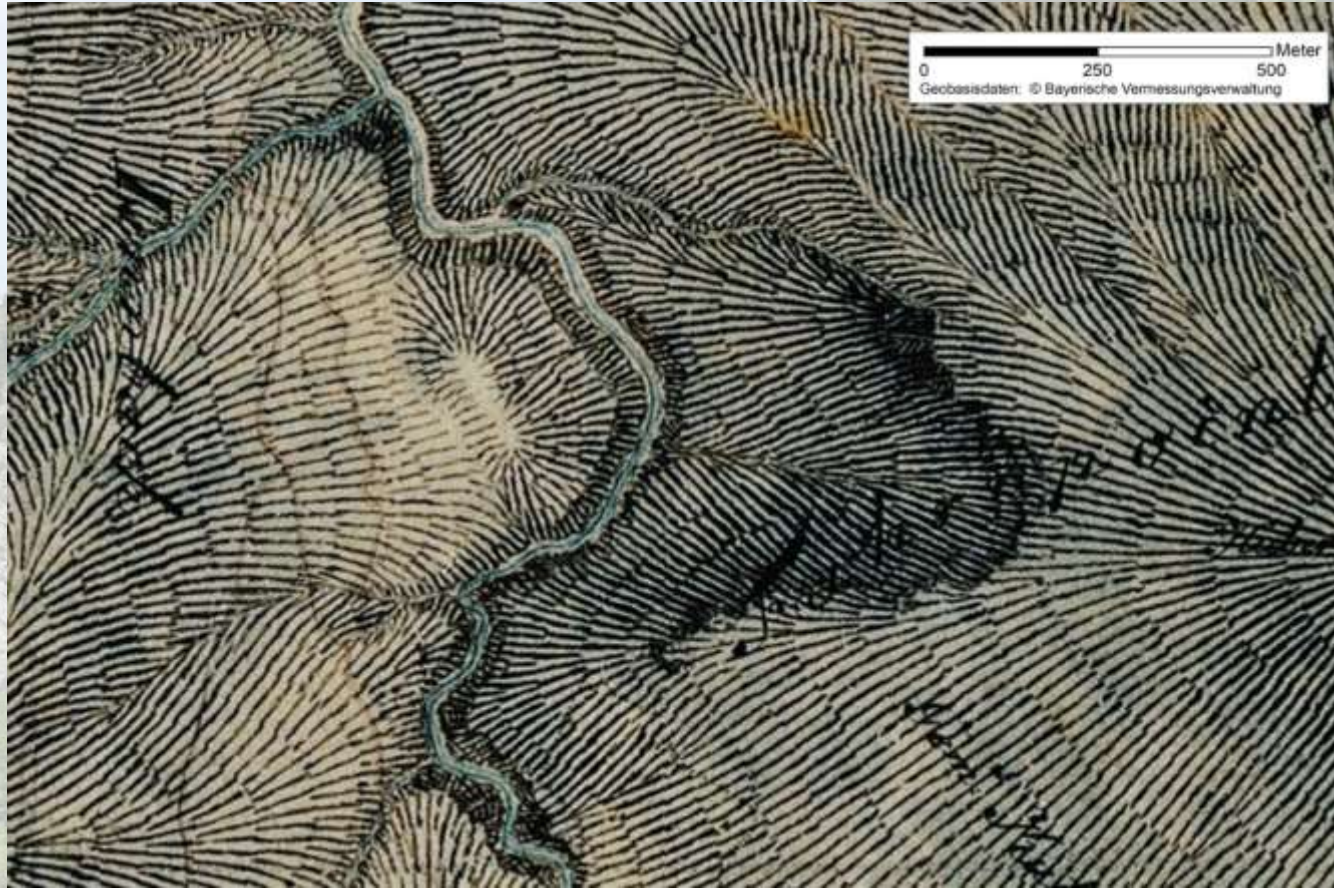
Historische Kenntnisse zur Rutschung

Das Positionsblatt Nr. 814 Fischbachau wurde von 1818 bis 1831 aufgenommen und gezeichnet. Auch in dieser Uraufnahme sticht die Morphologie der bereits damals bewegten Talflanke deutlich hervor.

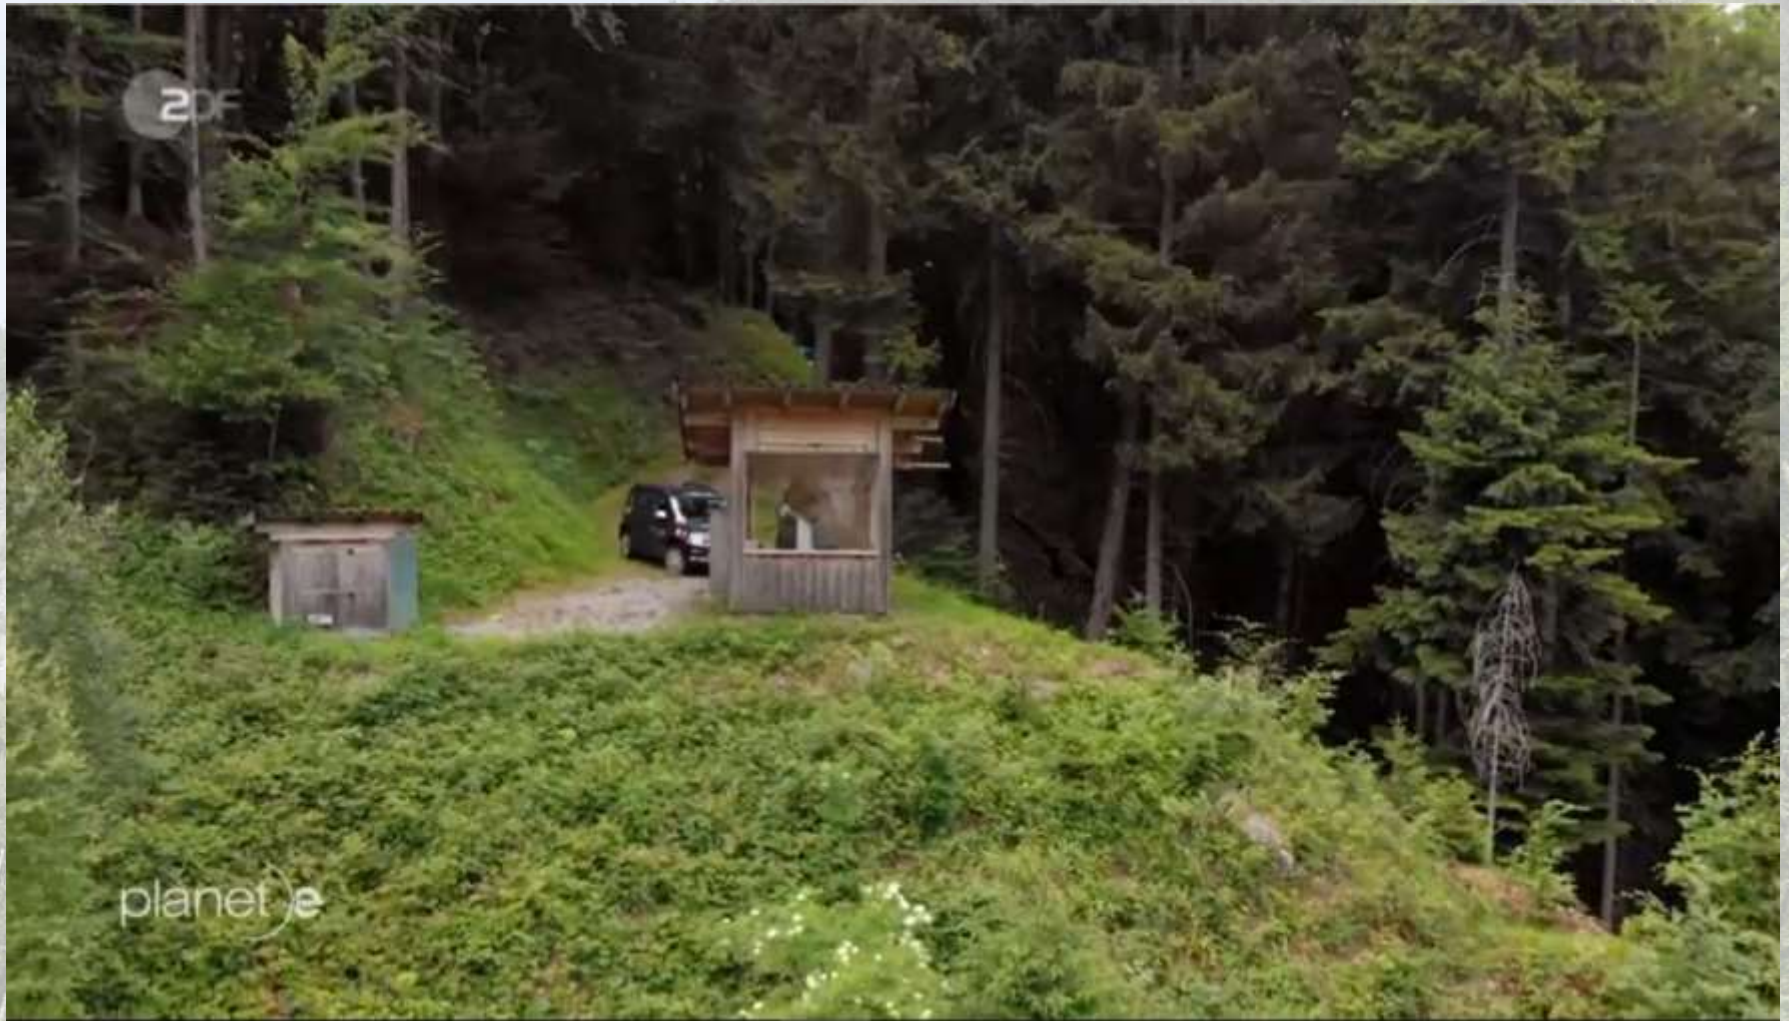
Geodätische Messstation

Seit 1998 betreibt das WWA Rosenheim diese Messstation am Gegenhang der Großrutschung Brechries.

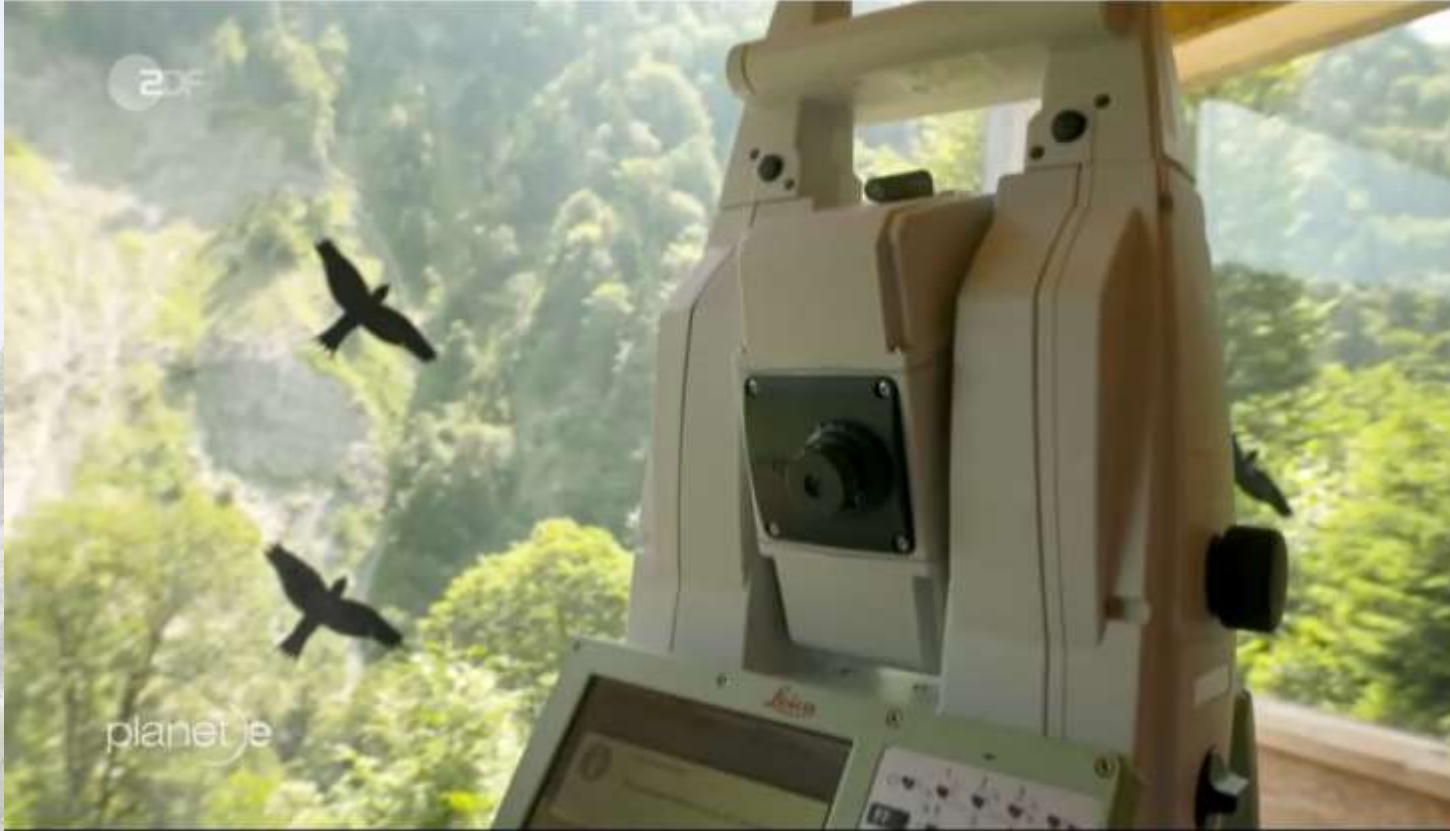
Geodätische Messstation

Quelle: ZDF
im Bild:
Leica MS60

Das Häuschen verfügt über zwei getrennte Räume. Der Messraum ist vollkommen unbeheizt, um Kondensbildung an den Glasscheiben zu verhindern. Regulär steht ein Tachymeter TCA2003 der Fa. Leica Geosystems auf einem massiven Messpfeiler, welcher auf einem Fundament von mehr als 1 m^3 Beton gegründet ist.

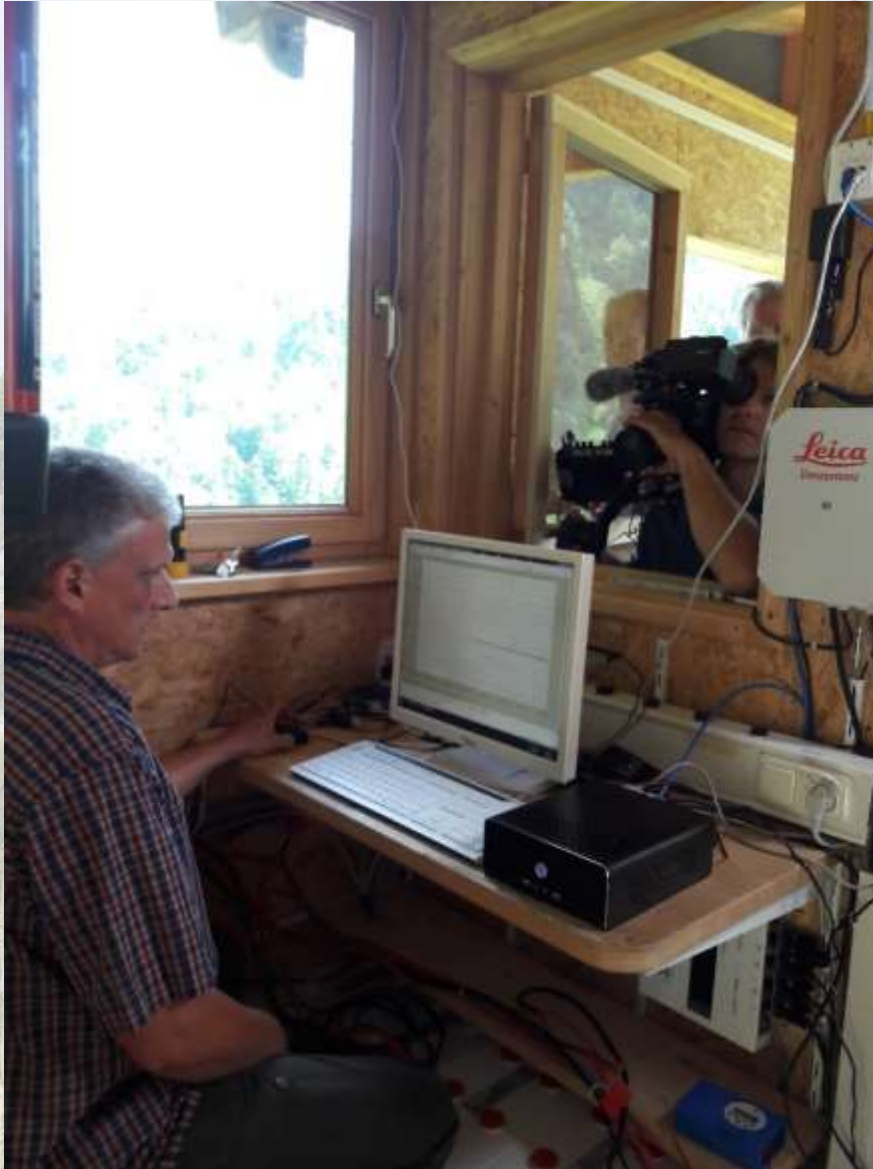
Geodätische Messstation

An den Messraum schließt ein beheizbarer Kontroll- und Steuerraum an, in dem die Technik untergebracht ist. Über einen PC lässt sich die Messanlage über die Software GeoMOS steuern. Mit geeigneter Software können sich das WWA Rosenheim und auch der Geologische Dienst am Bayerischen Landesamt für Umwelt (LfU) online verbinden und die Anlage steuern bzw. Messdaten abrufen.

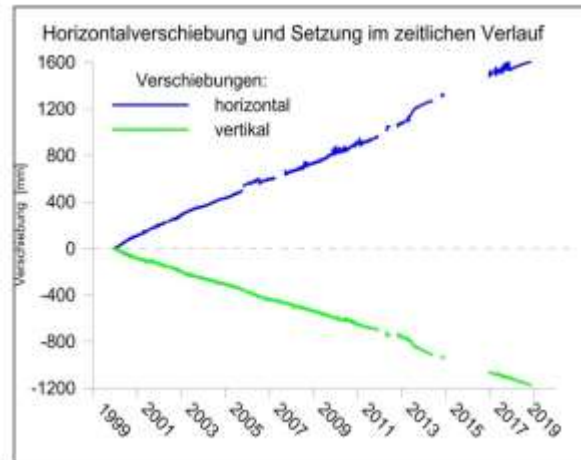
Lageskizze:

Verschiebungsentwicklung im Messpunkt M8
Messzeitraum: 21.12.1999 - 02.11.2018

Vom Autor wurde zur Darstellung der Verschiebungen ein Messpunkt-Datenblatt entwickelt, auf dem übersichtlich alle Veränderungen des Punktes dargestellt werden.

Der Quadrant rechts oben ist für Titel, Messzeitraum und eine Kurzbeschreibung vorgesehen. Hier findet sich auch Platz für eine Übersichtskarte, in der sich die Position des jeweiligen Messpunkts erkennen lässt.

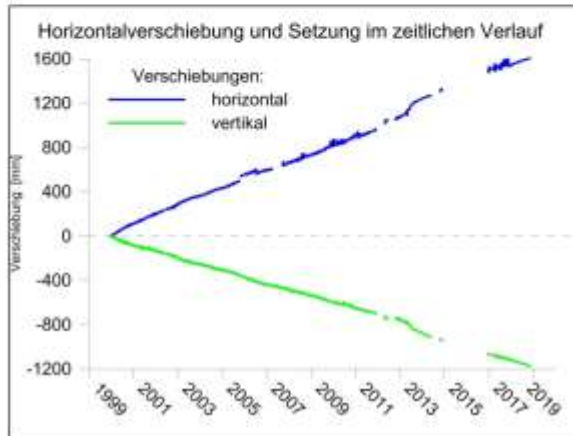
Lageskizze:

Verschiebungsentwicklung im Messpunkt M8
 Messzeitraum: 21.12.1999 - 02.11.2018

Unterhalb werden in einem ersten Diagramm Horizontal- und Vertikalverschiebung über die Zeit visualisiert. Damit lassen sich auf einen Blick Veränderungen in der Geschwindigkeit erkennen. Das zweite Diagramm in dem Quadranten links oben zeigt die

Horizontalverschiebung in der Lage. Änderungen in der Verschiebungsrichtung fallen also sofort auf. In einem dritten wichtigen Diagramm werden Horizontal- und Vertikalverschiebungen gegeneinander aufgetragen. Somit werden auch Veränderungen in der Neigung des Verschiebungsvektors für den Betrachter sichtbar.

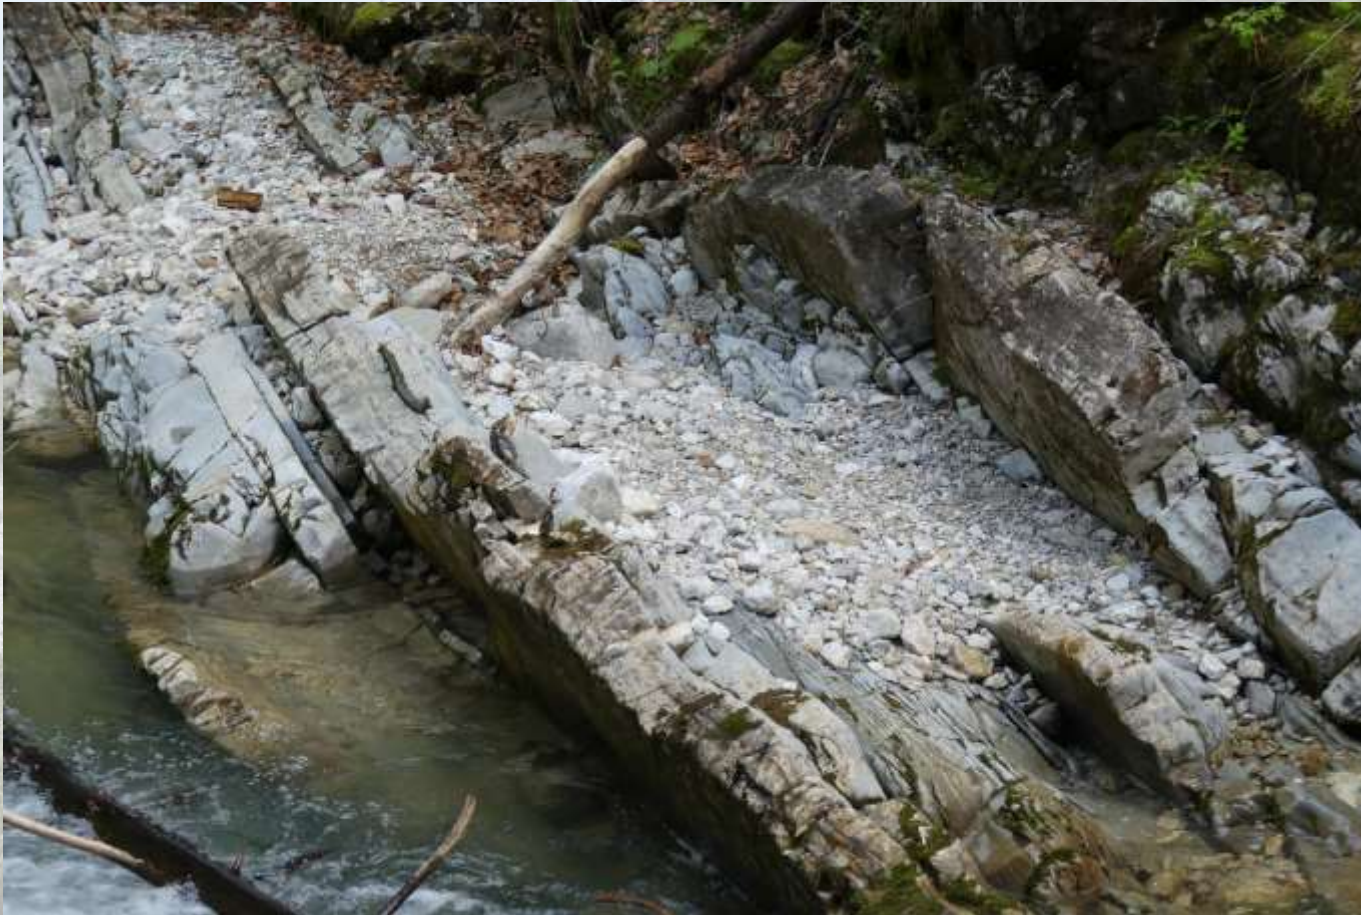
Foto: LfU

Kalkmergelsteine und Kalksteine der Kalkgraben-Formation

... denn die Gebirgsfaltung ist hier sehr eindrücklich erlebbar!
